Dato  
**26. Oktober 2018**

**Skredfarevurdering iht. krav i Pbl. og TEK17**

**For detaljreguleringsplan og byggesak**

# REGULERINGSPLAN RESSEBAKKEN BOLIGFELT **SKREDFAREVURDERING**

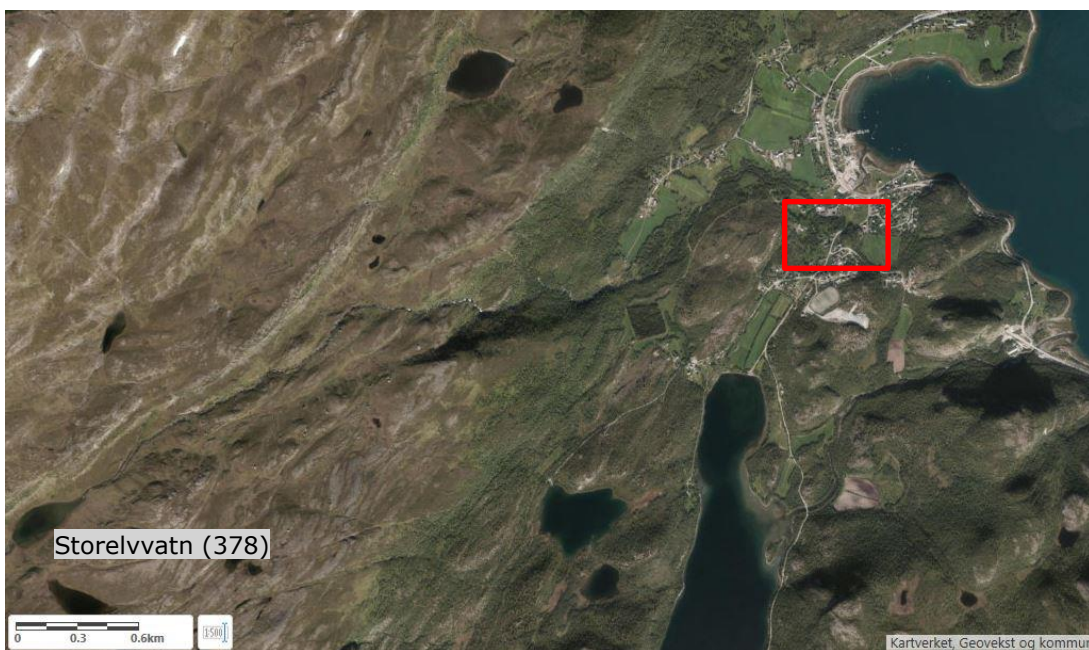
**Figur 4: Flyfoto som viser elveløpet til Storelva opp til utløpet av Stordalsvatna. Planområdet ligger innenfor rød firkant.**

Storelva har utløp i Talvik. Elveløpet og nedbørsfeltet starter ved Pølvannet (574 moh.), og fortsetter gjennom flere vatn. Fra nederste Storelvvatn (378 moh.) går elveløp gjennom et smalt elveløp ned til omtrent 50 moh. Videre ned til fjorden går elva gjennom bredere og slakt terreng med generell helningsgrad under 20°.

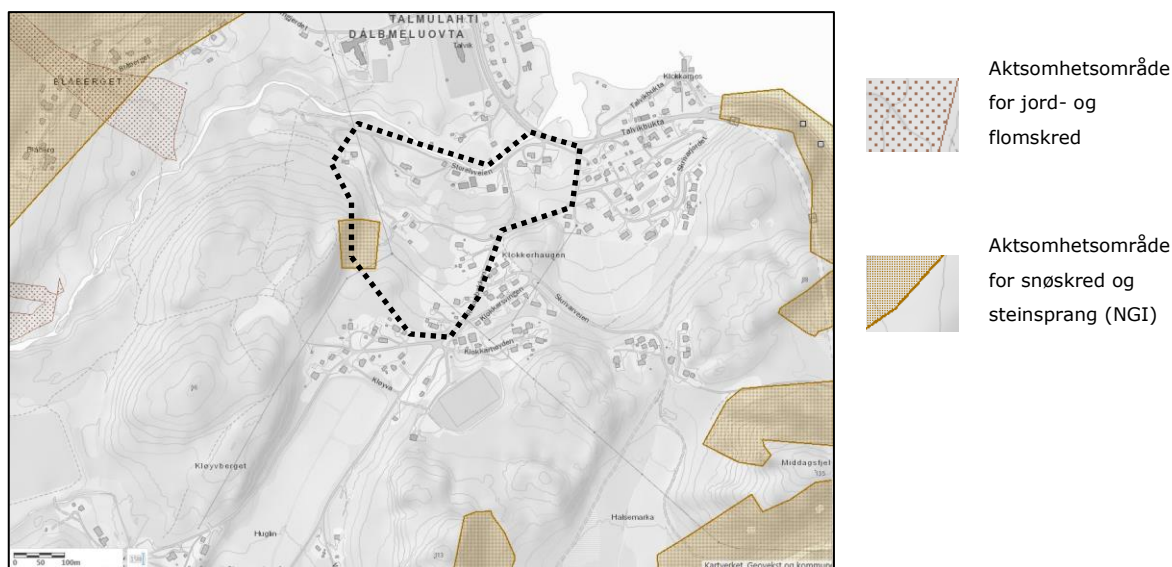
**Figur 13: Aktsomhetskart. Planområdet er omtrentlig skissert med svart stiptet linje, og berører et lite område der det er definert aktsomhetsområde for steinsprang og snøskred.**

Figur 13 viser aktsomhetskart fra NVE. Planområdet ligger innenfor aktsomhetsområde jord- og flomskred. Det er aktsomhetsområder for snøskred og steinsprang, definert av NGI, i terrenget over planområdet.

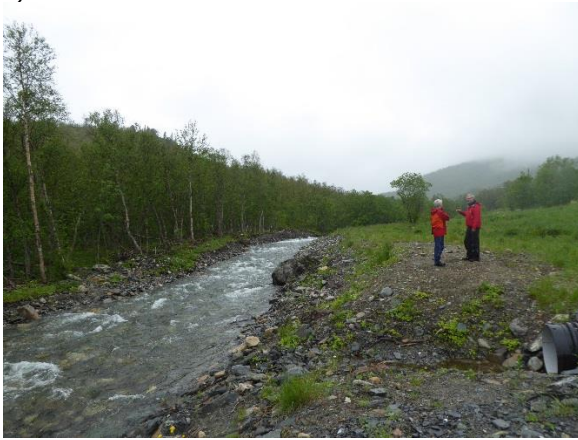
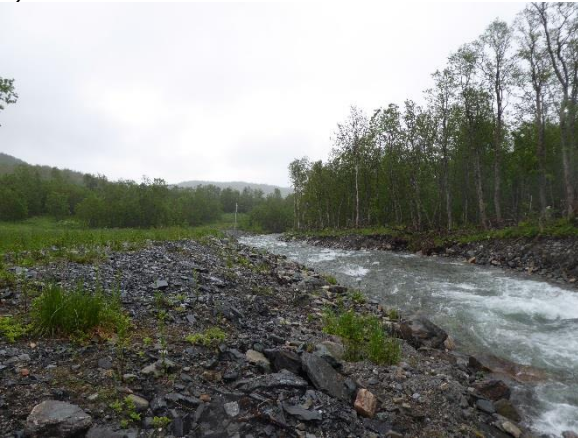
| <p>a)</p> <p>Område hvor elveløpet er endret i forbindelse med utførte sikringstiltak.</p> | <p>b)</p> <p>Endret elveløp. Det er kartlagt spor etter tidligere flomløp i skogen til høyre for elva (sett medstrøms).</p> |

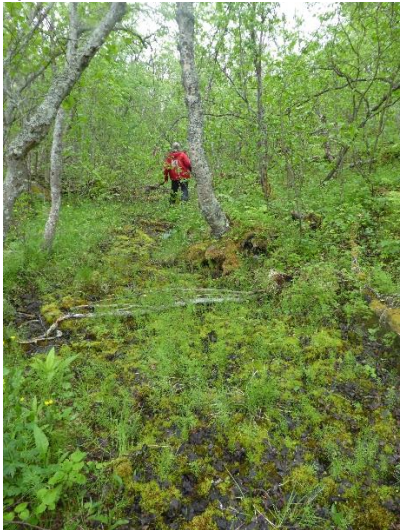
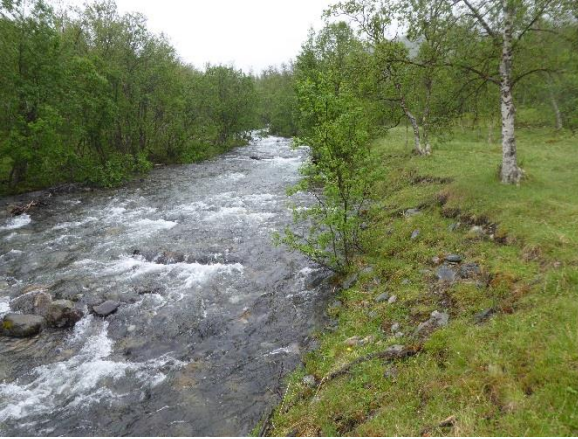
| <p>b)</p> <p>Spor etter tidligere flomløp.</p> | <p>c)</p> <p>Elveløp videre oppstrøms. Spor etter utglidning av løsmasser i sidene. Det ble kartlagt avsetninger av sand og grus 4-5 m inn fra elvebredden flere steder.</p> |

Det er observert spor etter tidligere flomløp, se registreringskartet Figur 14 og bilde b) i Tabell 2. Disse er i området hvor elveløpet har blitt lagt om noe i forbindelse med sikringsarbeidet som har blitt utført i 2017. Langs elveløpet som ble kartlagt ble det observert grus- og sandavsetninger innenfor elvebredden ved flere lokaliteter. Avsetningene lå minst 4-5 m innenfor elvekanten. Dette er tydelige tegn på tidligere hendelser der stor vannføring fører til avsetning av masser langs elveløpet.

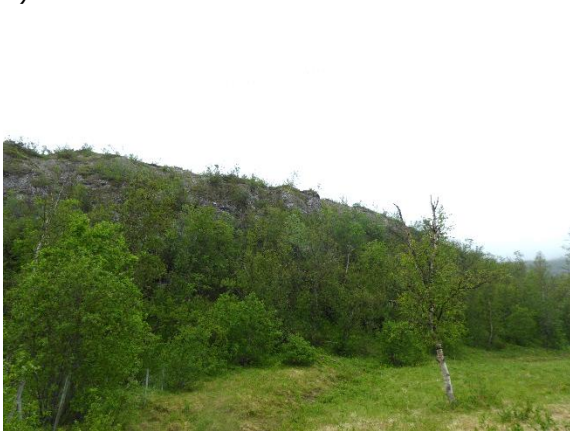
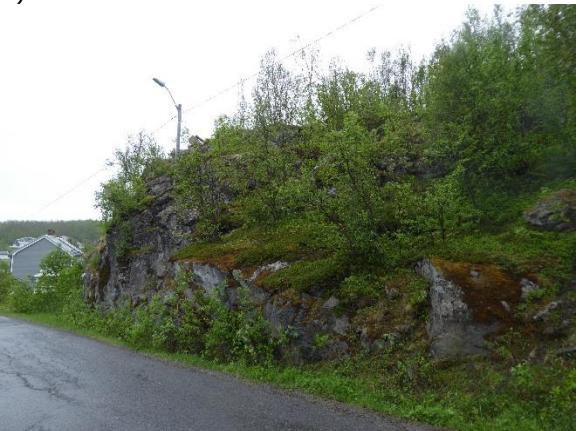
| <p>d)</p> <p>Berghammere ved Kløyberget. Ca. 40m høydeforskjell.</p> | <p>e)</p> <p>Vegskjæring ved Klokkehaugen.</p> |

Ved Kløvberget er det berghammere med overhengende parti. Her er bergmassen sterkt oppsprukket, og kan beskrives som «sukkerbitfjell». Det er observert tre hovedsprekkesett:

Ved Klokkarhaugen er bergmassen kompetent. Bergskjæringen er opp til ca. 10 m høy.
