**RISIKO- OG
SÅRBARHEITSANALYSE
(ROS-ANALYSE)**

**REGULERINGSENDRING
FOR RYGGJATUN**

23.01.18

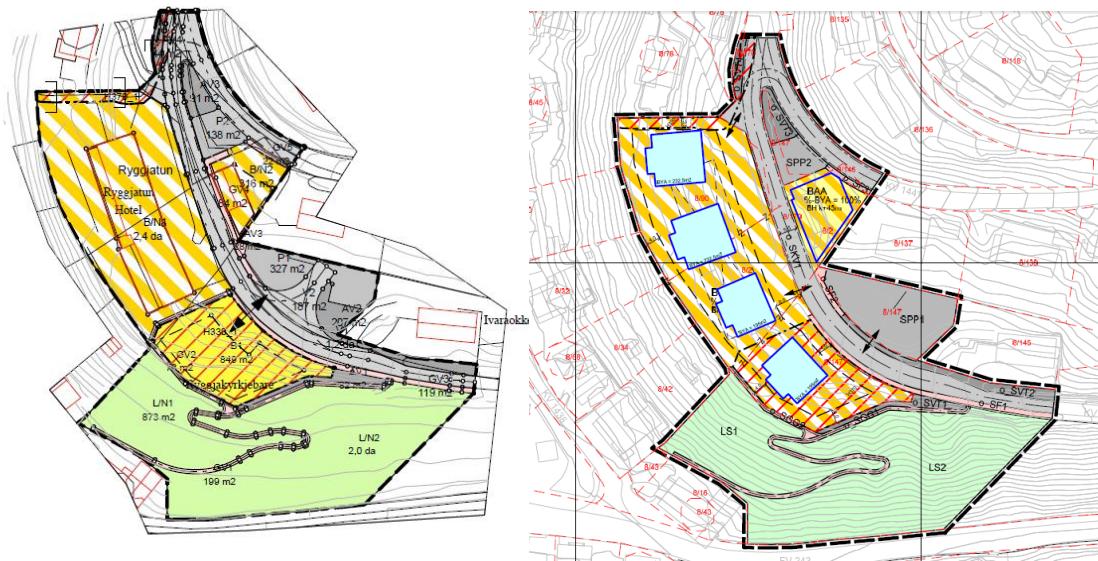
Vedteken reguleringsplan fra 2013 (til v.) og endringsforslag med illustrerte bygg (til h.).

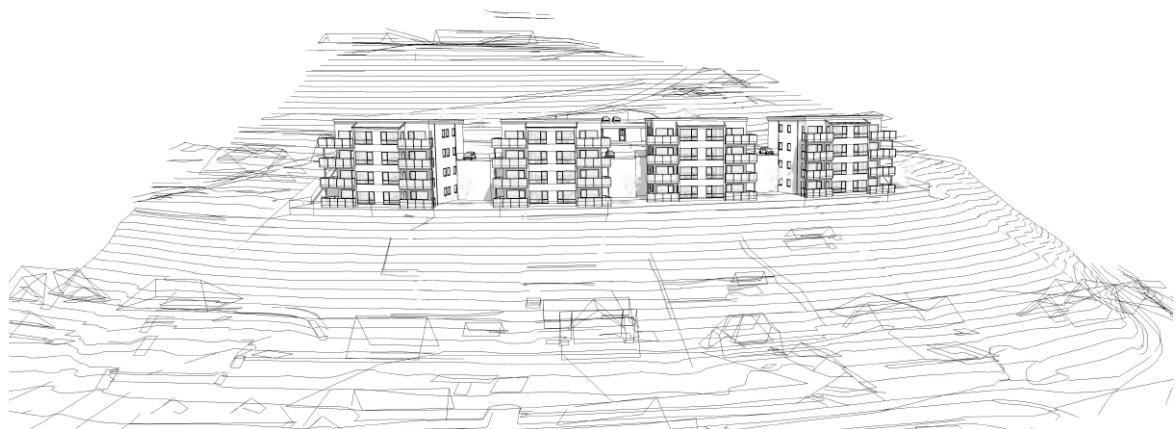
Illustrasjon av plassering av 4 bygg innanfor føremål bustad/næring.

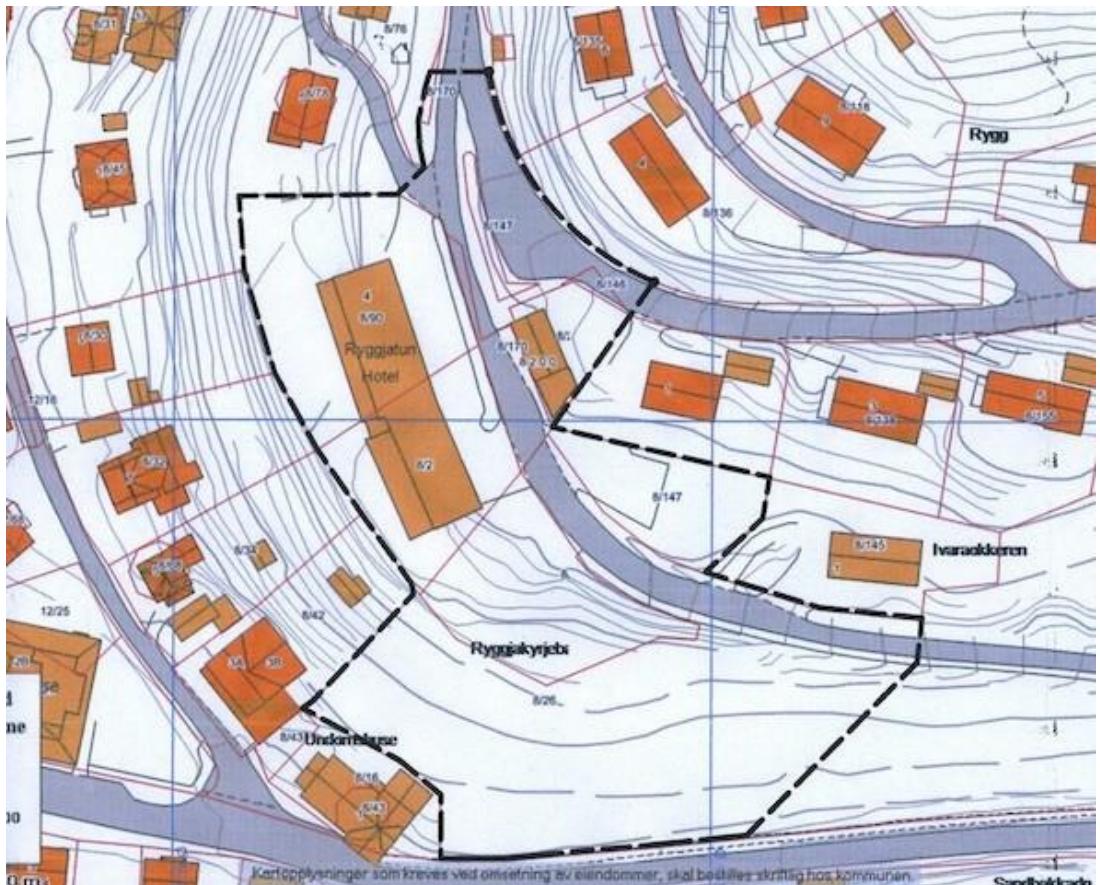
Grunnen i området består av morenemassar som innehold sand, grus og stein. Sjikt med finkornig silt kan førekome. Øverst på område B1 er det ein del oppfylt masse frå området nord for tenarbustaden. Området er allereie bebygd, med bygningar både på opp- og nedsida av planområdet. Det er ikkje geologiske rapportar frå Aurlandsvangen som indikerer at området krev spesiell aktsemd når det gjeld skred, steinsprang eller masseutgliding. Her visest det også særleg til NVA-atlas.

Det er innhenta informasjon frå grunneigarar i området og frå erfaringar med grunnarbeid på nærliggande tomter. Ved utgraving for bygning på gbnr. 8/42 vart det registrert hardt komprimerte grus- og sandmassar. I samband med bygging av Ryggjatun Hotell er det heller ikkje nemnt noko om vanskelege grunntilhøve (referat frå byggjemøte og informasjon frå person som var med på bygginga). På gbnr. 8/45 nordvest for Ryggjatun Hotell er det registrert vasshaldige siltlag i grunnen. Aust for reguleringsområdet vart det ved bygging på gbnr. 8/155 registrert forekomst av leire i grunnen, men likevel ikkje i så stort omfang at det medførte vanskar med bygging. Reguleringsområdet er eit relativt tørt område med lite vasshaldig grunn. Lengst aust i området - i nærleiken av området der det er registrert leire - kan det likevel herske litt usikkerheit. Terrenget her er dessutan nokså bratt, og større fyllingar eller skjering vil lett kunne føre til fare for utgliding av massar då grunnen for det meste består av sand og grus. Det er ikkje planlagt tiltak i heilt aust i planområdet, men det kan vere tryggast å få ei enkel vurdering av grunntilhøva på 8/147 før bygging.
